مقاوم‌سازی لرزه‌ای سازه‌ها

راهکارها و نمونه‌های اجرایی از کشور سوئیس

توماس ونک - ۲۰۰۸: مقاومت‌سازی لرزه‌ای سازه‌ها. راهکارها و نمونه‌های اجرایی از کشور سوئیس. گزارش تحقیقاتی شماره ۰۸۳۲ - اداره فدرال محیط‌زیست - برن - ۸۴ صفحه.

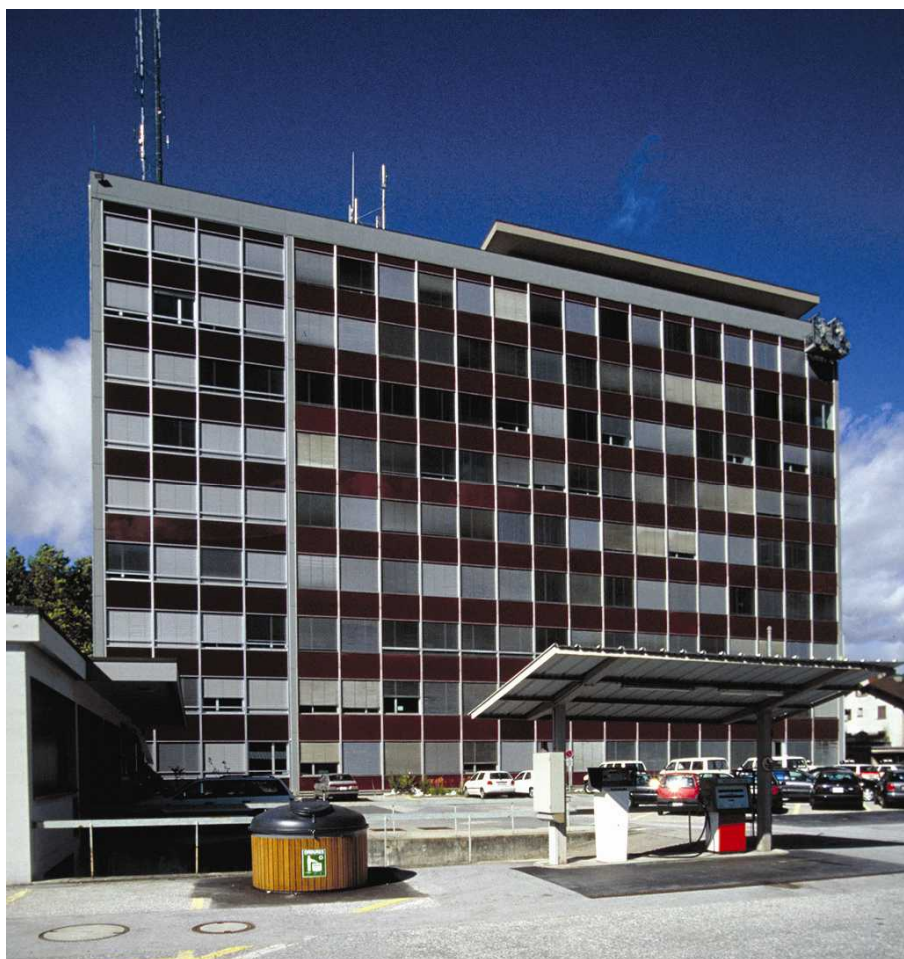
نمای طولی ساختمان اداره پلیس. چهار پنجره آخر در منتهی‌الیه سمت چپ در هر تراز، بخش توسعه را نشان می‌دهد.

در طرح مقاوم‌سازی، ضعف ساختمان با اجرای ناحیه توسعه که در آن مهارهای جانبی لازم برای مقابله با آثار زلزله تأمین می‌شود، جبران گشته است. انتخاب و اجرای دیوارهای بتن مسلح I شکل در ناحیه الحاقی ساختمان، آثار پیچش ناشی از خروج از مرکزیت را بر کل سیستم ساختمان کاهش داده است. سختی عرضی دیوارهای جدید در مقایسه با سختی طولی آنها کوچک فرض می‌شود. بخش توسعه با نصب کابل‌های پیش‌تنیده در تراز دال هر طبقه در امتداد طولی، به‌بخش قدیم ساختمان متصل می‌شود. دیوارهای بنایی غیرمسلح در بخش مرکز خدمات اضطراری از طریق ایجاد درزها و پوشاندن آنها با لایه‌های پلی‌استر از سیستم سازه‌ای ساختمان جدا می‌شوند. این درزها و جداسازی دیوارهای بنایی، باعث حفاظت آنها در قبال آثار زلزله و مانع از واژگونی خارج از صفحه دیوارها می‌گردد که در این شرایط دیوارها می‌توانند تغییرشکل‌های ناشی از زلزله را بدون وقوع خرابی تحمل نمایند. سقف‌های کاذب و دیگر تجهیزات نیز در امتداد افقی حفاظت شده‌اند.

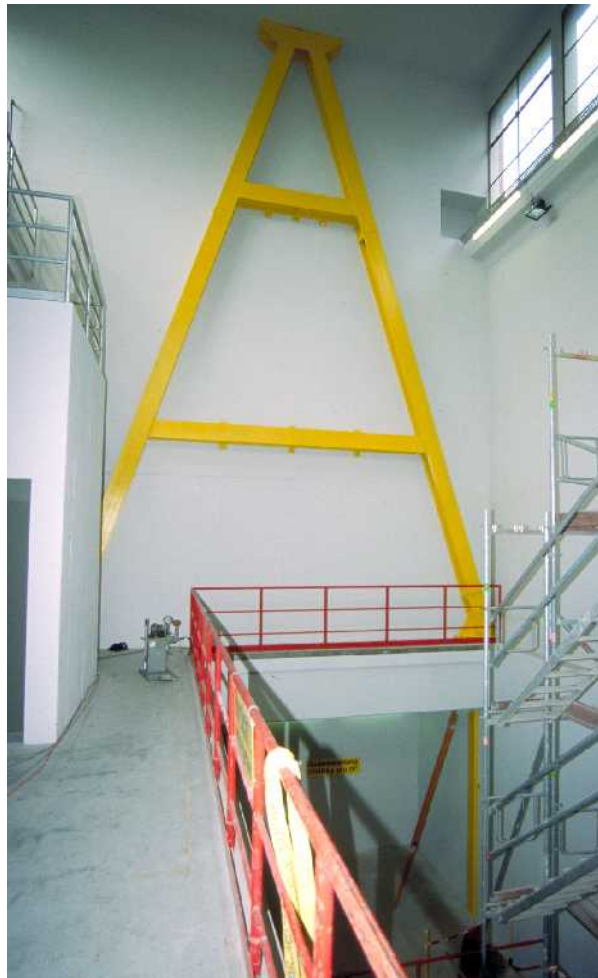
قاب فولادی A شکل جدید در ترازز همکف در نمای غربی و ورق‌های فولادی تقویتی در همکف.

جهت انتقال نیروهای زلزله از سقف سنگین سازه به سایر قسمت‌ها، هر چهار دیوار نمای ساختمان باید تقویت می‌شدند. یک قاب فولادی در وجه غربی ساختمان و دیوارهای بتن مسلح در سه وجه دیگر سازه اجرا شدند. دیوارهای جدید توسط نوارهای CFRP پیش‌تنیده تقویت و در دیوارهای بتن مسلح زیرزمین مهار شدند. طبق استانداردهای طراحی، ۵ هزارم درصد حداکثر تغییر مکان جانبی طبقه سهم دیوارهای بنایی در نظر گرفته می‌شود.

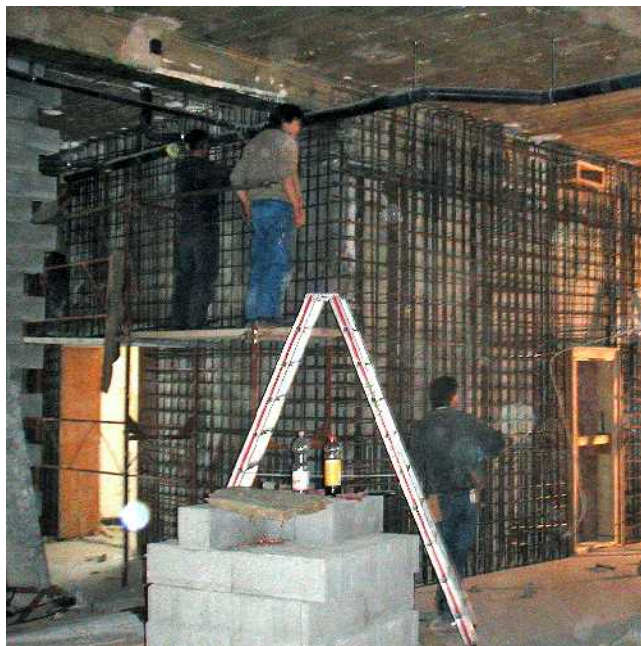
بستن قفسه‌های آرماتور دیوارهای بتن مسلح جدید در همکف.

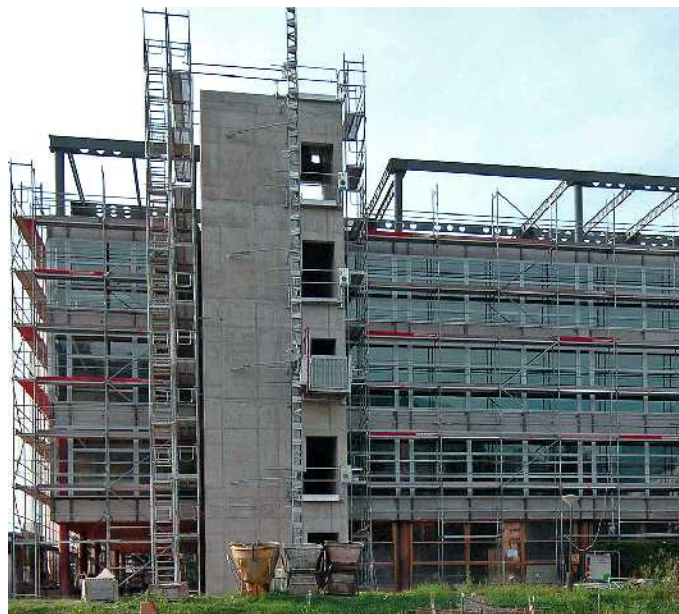
برج پلکان جدید و طبقه جدید ساختمان در حال اجرا (سمت جنوب).

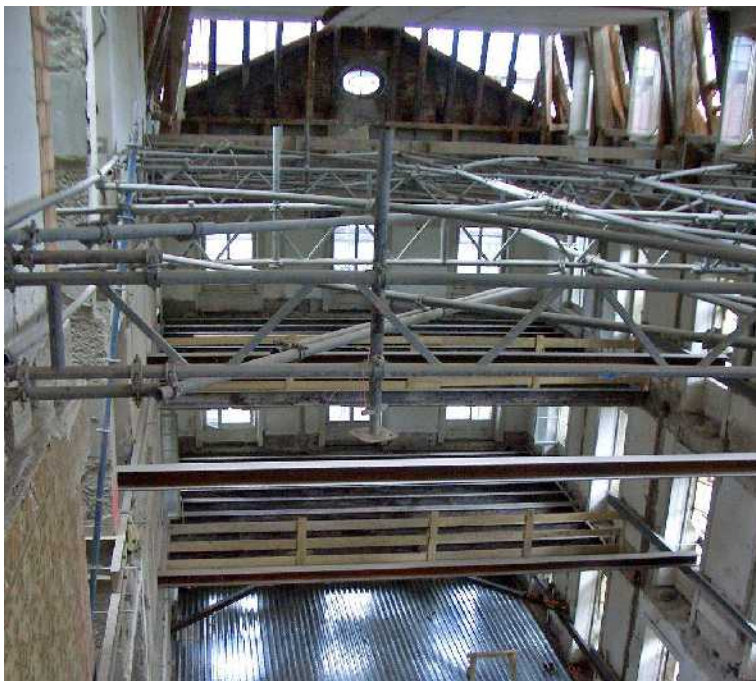
جایگزینی کف‌های بتن مسلح با کف‌های تیر چوبی در باله شرقی ساختمان.

کف‌های متکی بر تیرها و الوارهای چوبی و دیوارهای سنگ طبیعی، عامل اصلی ضعف این ساختمان در عملکرد لرزه‌ای هستند. انتقال بارهای جانبی زلزله از تیرهای چوبی کف به دیوارهای سنگی به‌طور کامل انجام نمی‌گیرد. بعضی از دیوارها در طبقه همکف ساختمان آسیب دیده‌اند، علاوه بر این پایداری خارج صفحه تعداد دیگری از دیوارها نیز بحرانی است.

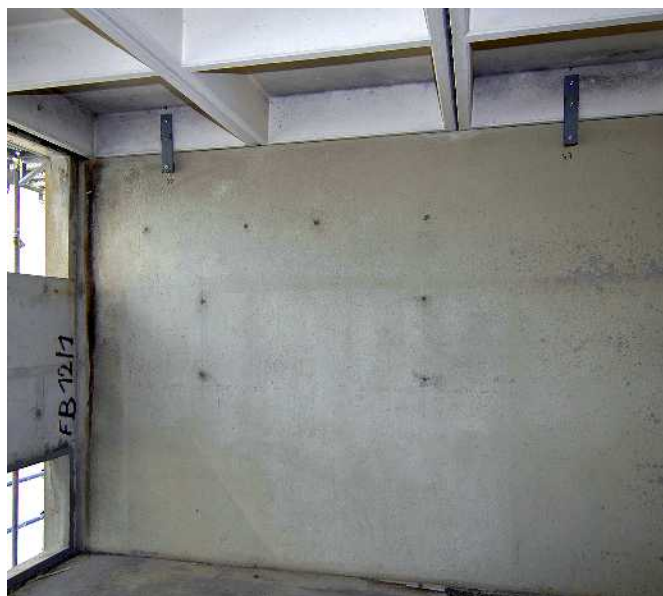
تسمه‌های فولادی تقویتی برای برقراری اتصال بین دیوارها و دال سقف.

نظر به رعایت تناسب و منظمی ساختمان، مقاوم‌سازی لرزه‌ای باید به‌بهبودی اتصالات اعضای پیش‌ساخته و بدون اضافه نمودن هرگونه مهاربندی افقی محدود گردد. اطلاعات تکمیلی ارائه شده در جدول، مربوط به ساختمان آموزشی ۵ طبقه می‌باشد.

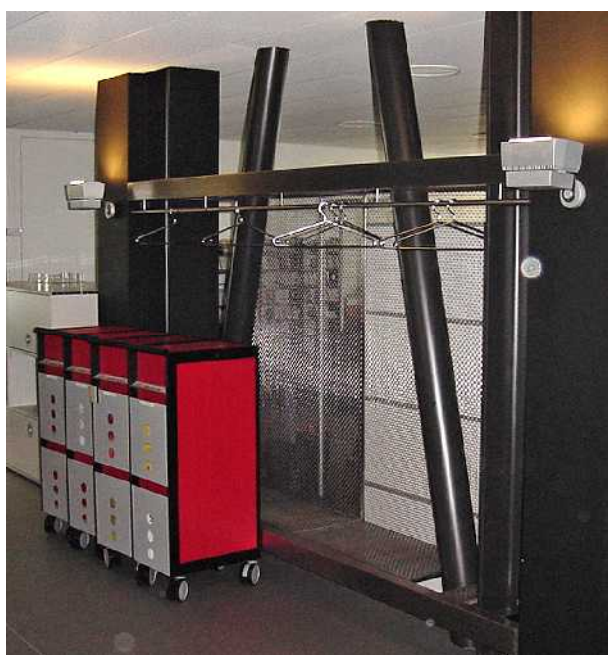
پنهان شدن قاب‌های فولادی جدید واگرا در تزئینات داخلی ساختمان.

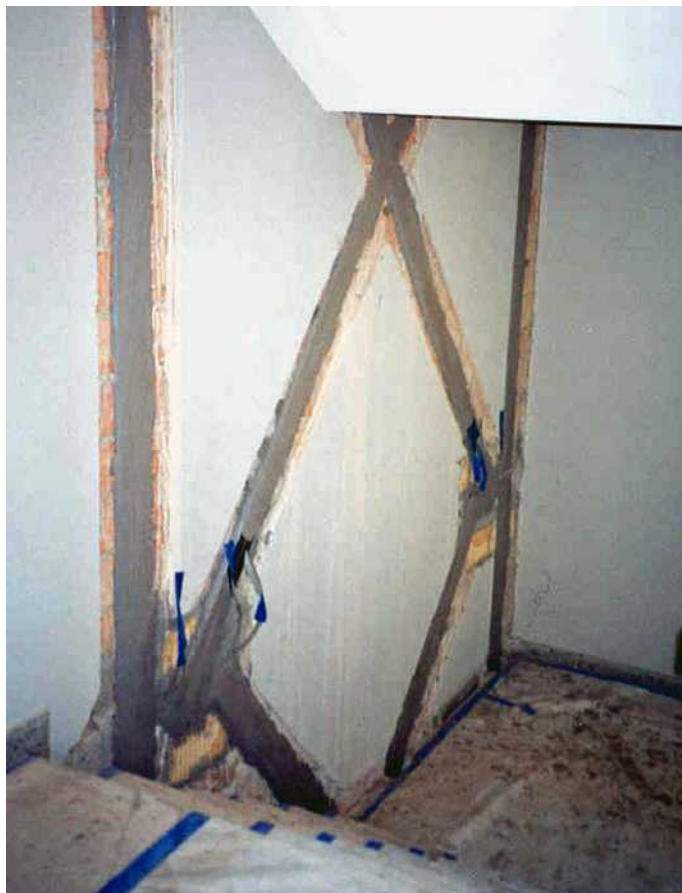
تقویت دیوارهای بنایی در اطراف پلکان با نوارهای CFRP.

نمای جنوبی دیوارهای بنایی در امتداد عرضی و در حد فاصل طبقات دوم تا هفتم ساختمان با استفاده از نوارهای CFRP تقویت شدند. در سمت پلکان، تقویت نمای دیوار با استفاده از نوارهای CFRP محدود به طبقات پنجم تا هفتم صورت گرفت. از طبقه دوم تا طبقه چهارم، دیوار بتن مسلح جدیدی در مقابل دیوار موجود اجرا شد. در تراز همکف نیز دیوارهای بتن مسلح جدیدی نصب و در طبقه زیرزمین مهار شدند. نیازی به مقاوم‌سازی در امتداد طولی ساختمان وجود نداشت.

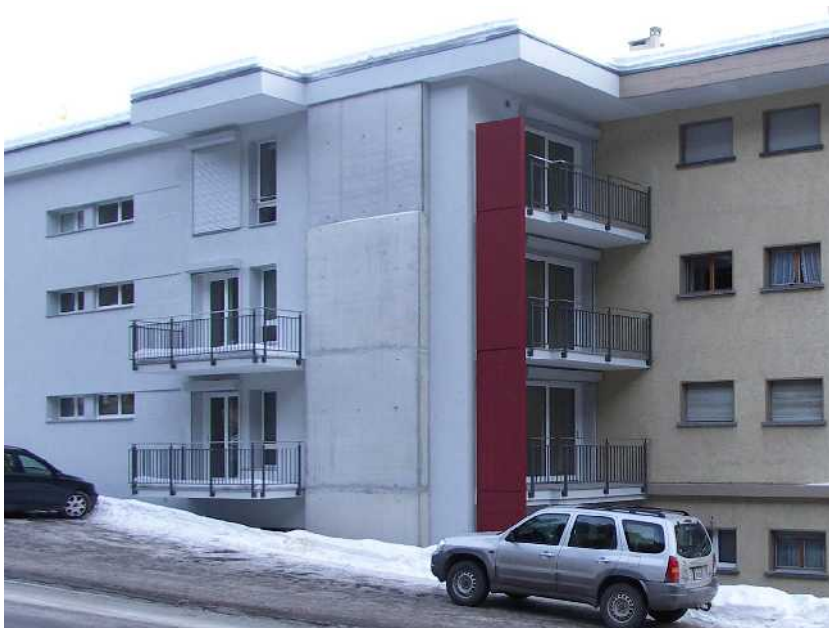
نمای شمالی ساختمان و دیوار پیرامونی بتن مسلح جدید.

تلاش بر این بود که دیوارهای بتن مسلح جدید تا حد امکان در تطابق با طرح معماری نمای ساختمان باشند.
